Pružanje usluga stručnog nadzora nad izvođenjem radova na rekonstrukciji i modernizaciji železničke pruge

Novi Sad-Subotica-državna granica

IZVEŠTAJ NADZORA ZA PERIOD OD 01.08.-31.08.2023.

Avgust 2023.

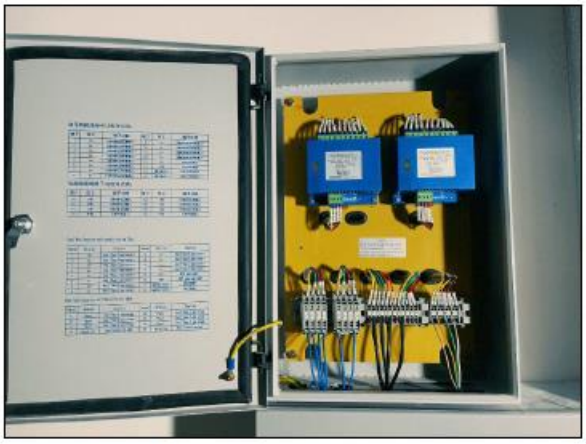
14.Šema ožičenja ormara za gromobransku zaštitu

（1）Ormar za gromobransku zaštitu montira se na zid, na visini od 1500 mm od duplog poda.
（2）S leva na desno: ormara za kontrolisanje spoljne električne mreže, razvodni ormar i ormar za gromobransku zaštitu

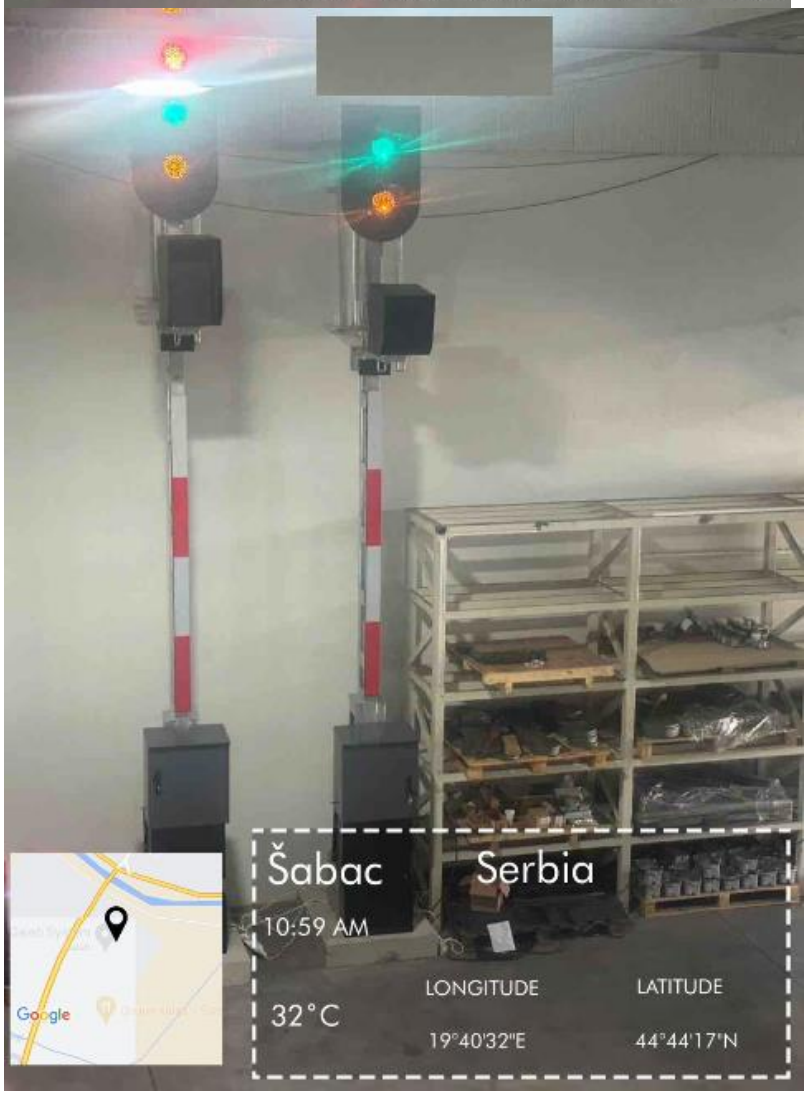
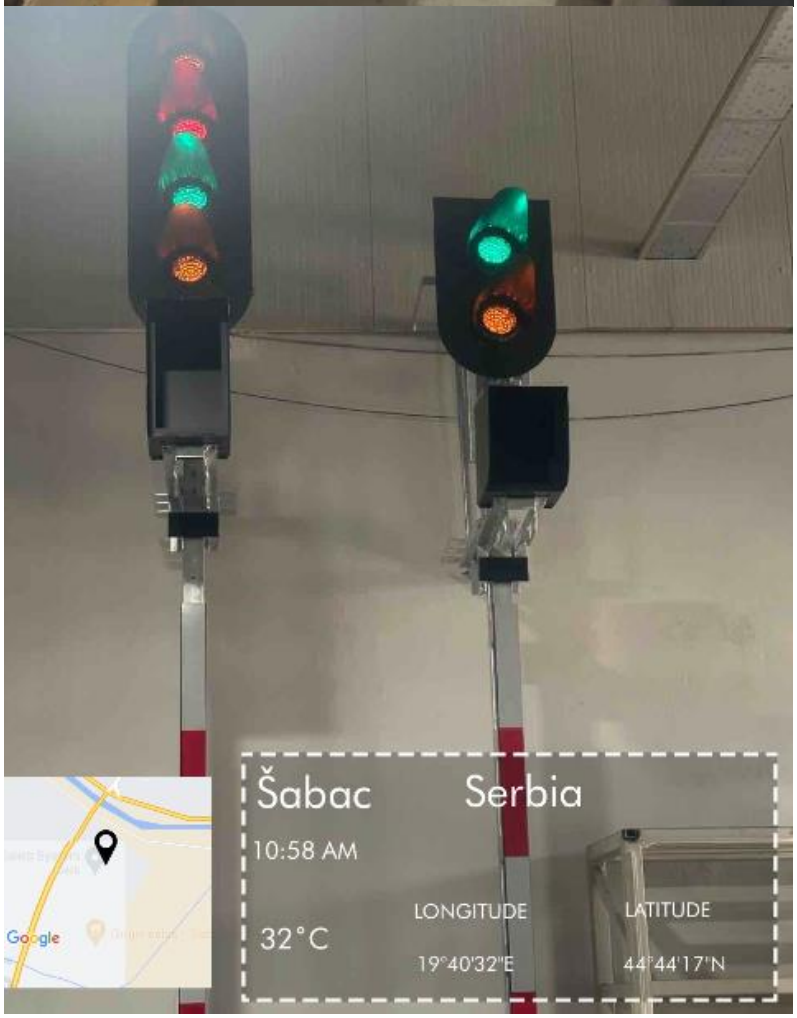
(FAT) signalna oprema(signale, ormare I kutije) u fabrici Galeb, Šabac
